Brandbekämpfung an Gebäuden mit Photovoltaikanlagen

Praktische Erfahrungen/Technische Möglichkeiten

Datum: 07.04.2011 BKS Heyrothsberge

BI Frank Tuchtefeld, BF Leipzig

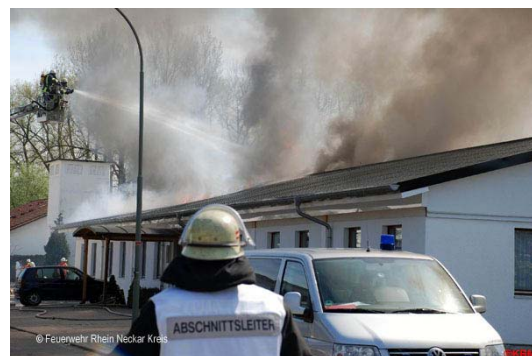
- Neue PV-Anlage, Module bilden gleichzeitig die Dachbedeckung.
- Brandentstehung unmittelbar am ersten Tag mit starker Sonneneinwirkung, Ursache: Kurzschluss auf der WS-Seite.
- Bei Eintreffen der F Rauchentwicklung Dachbereich an einem Ende des Gebäudes.
- Zahlreiche chemische Stoffe im Gebäude gelagert, deshalb war Verhinderung der Brandausbreitung zwingend notwendig.
- Öffnung der Giebelseite, Innenangriff aufgrund der Elektroinstallationen nicht möglich.
- Dachfläche wurde geöffnet indem unter erheblichem Aufwand von DLK und Gelenkmast eine Reihe PV Module zerstört wurden, so wurde eine Riegelstellung möglich.
- Erheblicher Aufwand an Kräften und Mitteln, schlechte Löschwasserversorgung, großer Sachschaden.

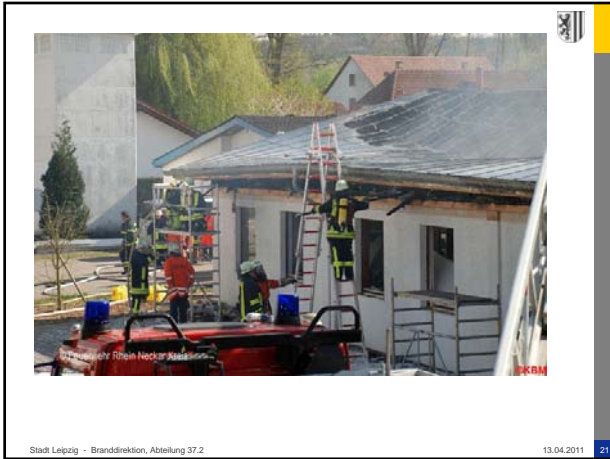
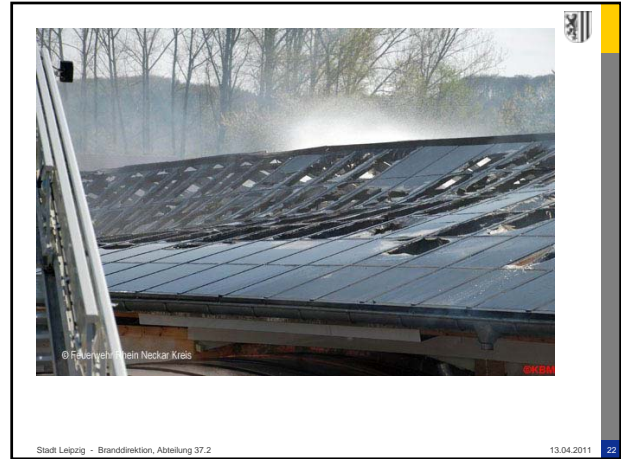
Bei diesem Einsatz wurden unmittelbar nach der Brandbekämpfung die unbeschädigten Module mit einer lichtundurchlässigen Folie abgedeckt...

...so wurden gefahrlose Restlösch- und Aufräumarbeiten ermöglicht.

Unterbrechung der Spannungserzeugung an PV-Anlagen mittels Folien oder Schaum
